# Levantamento e Análise Hidrográfica (LAH)

INFOVIA 06  
- *Rio Purus* –

**Documento:** Relatório Técnico Final LAH – Rio Purus

**Infovia:** 06 — Rio Purus

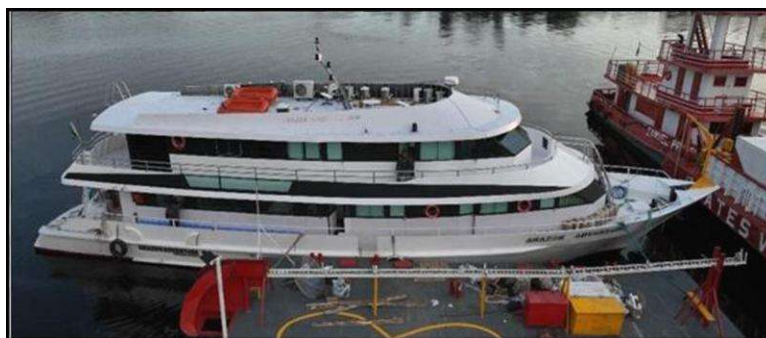
Figura 3 – Embarcação Amazon Adventure.

apresentados aqui de maneira geral para conhecimento. O conjunto atende aos requisitos mínimos estabelecidos na RFP, contemplando o ecobatímetro multifeixe de alta resolução (mínimo de 512 feixes), o sonar de varredura lateral, o perfilador sísmico de subfundo e o sistema de posicionamento GNSS, além dos softwares de aquisição, processamento e visualização dos dados.

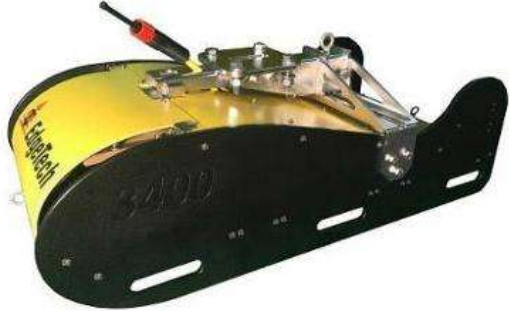
| <p>Perfilador sub-fundo de banda larga de frequência modulada (FM) que utiliza a tecnologia Full Spectrum CHIRP proprietária da <i>EdgeTech</i>. O sistema gera imagens de alta resolução da estratigrafia do sub-fundo.</p> | |

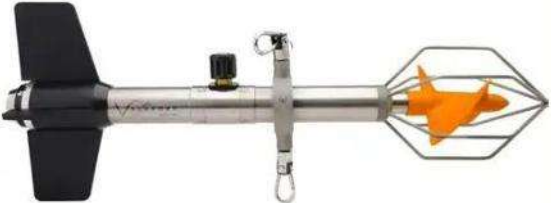
| <b>Fabricante:</b> ValePort | <b>Modelo:</b> Valeport Model 106 Current Meter |
| <b>Descrição:</b> Estima e registra a velocidade da corrente. | |

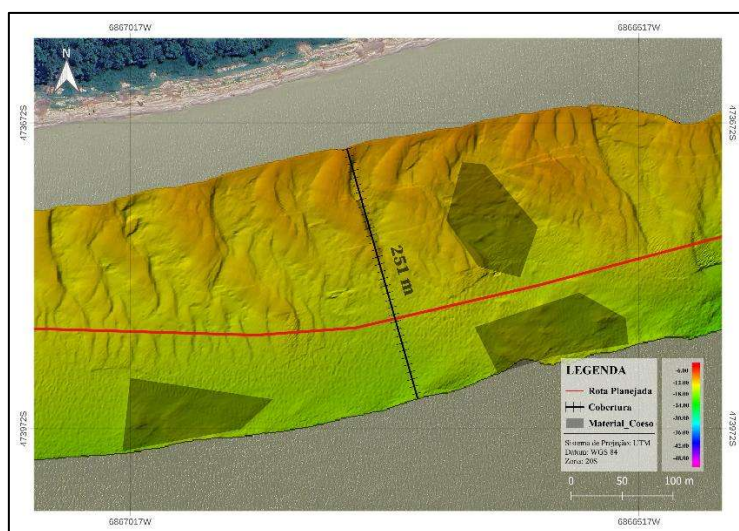
Figura 5 - Presença de Material Coeso, a faixa investigada era ampliada para 200 m, possibilitando a avaliação de alternativas de traçado e a busca por corredores mais favoráveis para o posicionamento da RPL.

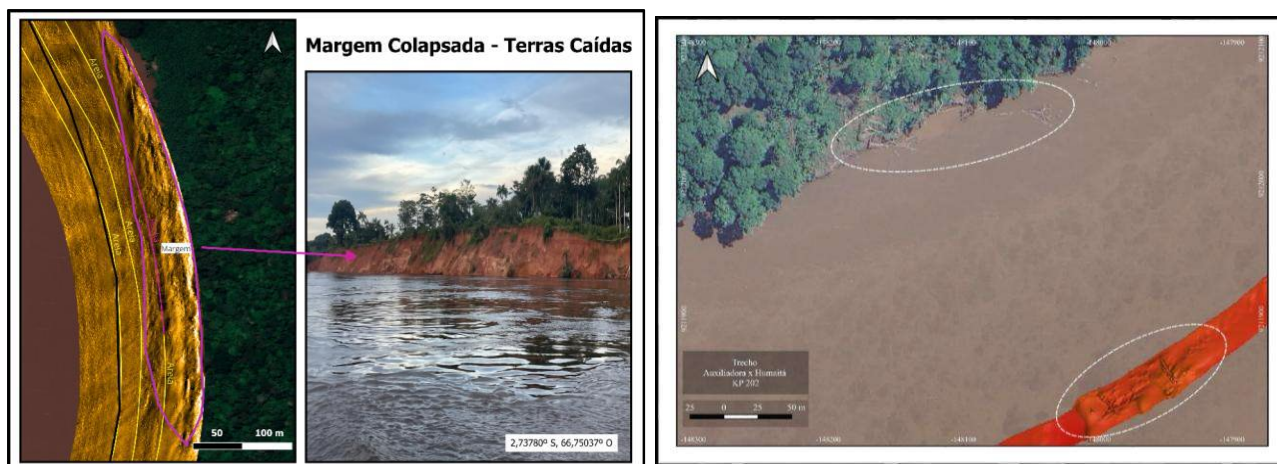
Durante a definição da RPL, buscou-se priorizar o afastamento das margens e de áreas com evidências de instabilidade ativa sempre que tecnicamente viável. Entretanto, considerando a elevada mobilidade do material lenhoso e a escala espacial dos processos erosivos observados ao longo do sistema fluvial, não é possível eliminar integralmente a influência desse condicionante por meio do traçado da rota. Dessa forma, terras caídas e material lenhoso foram avaliados de maneira integrada, uma vez que representam manifestações distintas de um mesmo processo geomorfológico responsável pela geração, transporte e deposição de detritos vegetais no canal fluvial.

Figura 15 – Material lenhoso observados no LH SSS e MBES e árvores caídas observadas em campo e em imagens de satélite (Google Satellite ©).

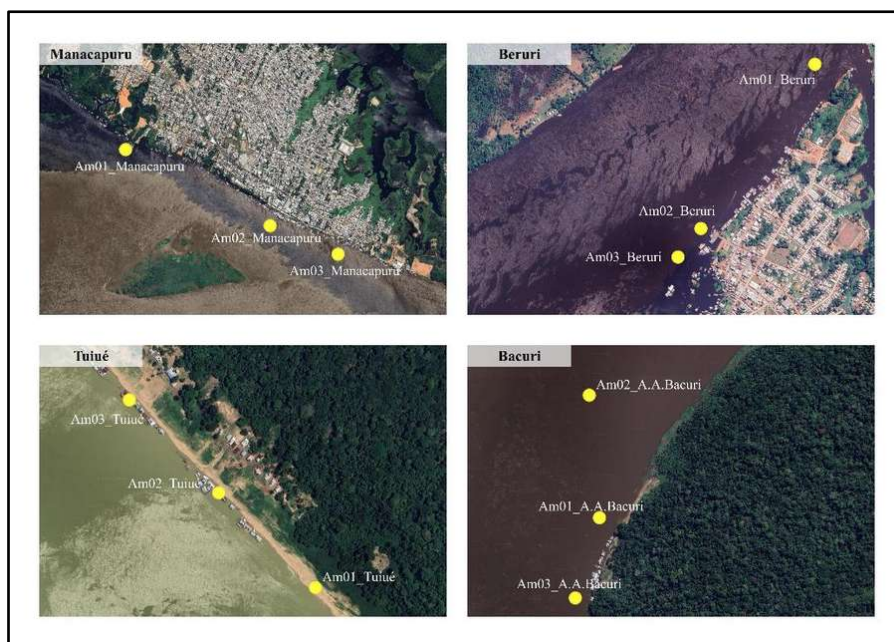
As tabelas a seguir apresentam as coordenadas geográficas dos pontos de medição, bem como os valores observados de velocidade e direção da corrente durante o período de aquisição dos dados.

Figura 25 - Pontos de aquisição (AMARELO) com correntômetro em Manacapuru, Beruri e nas localidades intermediárias Tuiué e Bacuri

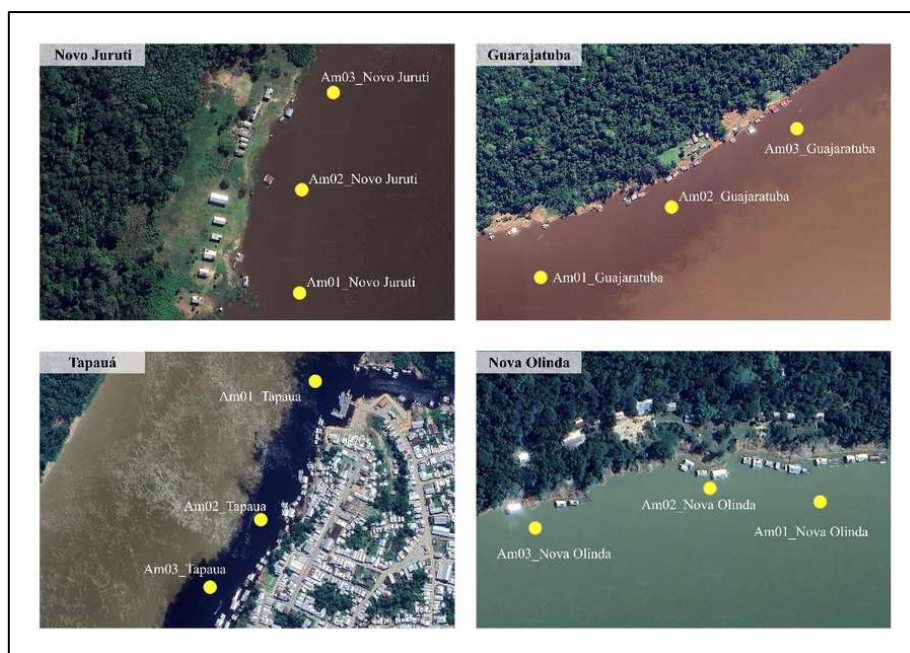
Figura 26 - Pontos de aquisição (AMARELO) com correntômetro em Tapauá e nas localidades intermediárias de Novo Juruti, Guajaratuba e Nova Olinda.

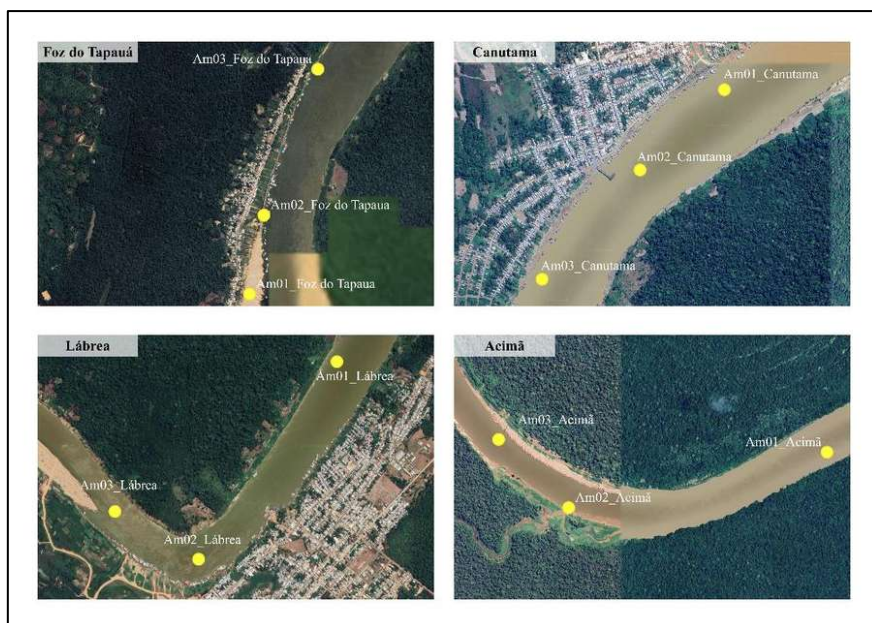
Figura 27 - Pontos de aquisição (AMARELO) com correntômetro em Canutama, Lábrea e nas localidades intermediárias Foz do Tapauá e Acimã.

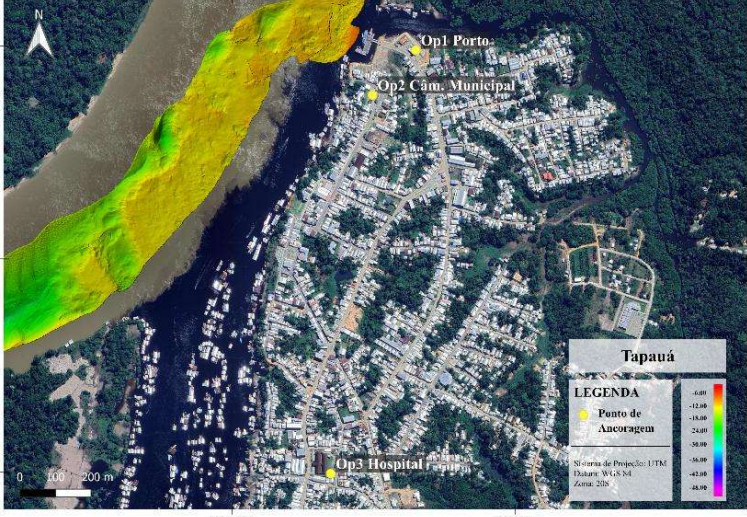
Tabela 51 - Mapa de localização IPA e opções de local para implantação da caixa de ancoragem em Tapauá.

| Tapauá | | | | |
|---|---|---|---|---|
| | 1 | -5.6176077 | 63.1868351 | Terminal Hidroviário<br>Bom acesso. Local público. |
| | 2 | -5.618715 | -63.187980 | Câmara Municipal<br>Acesso razoável.<br>Instituição pública. |
| | 3 | -5.628275 | -63.189061 | Hospital Estadual Ana Tereza Pencilano<br>Distante da margem. Instituição pública. |

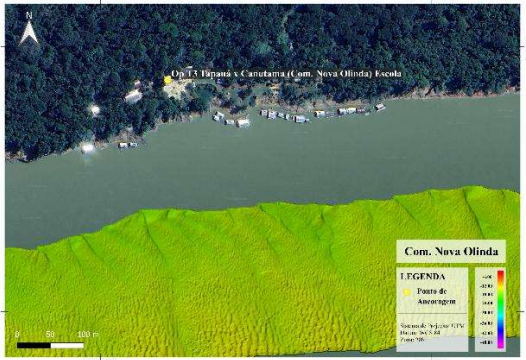
Tabela 52 - Mapa de localização comunidade intermediária do T3 Nova Olinda

| <p><u>Entre Tapauá X Canutama (T3 – 522 km)</u></p> <p>Tapauá X Comunidade Nova Olinda (295 km);</p> <p>Comunidade Nova Olinda X Canutama (228 km).</p> | |

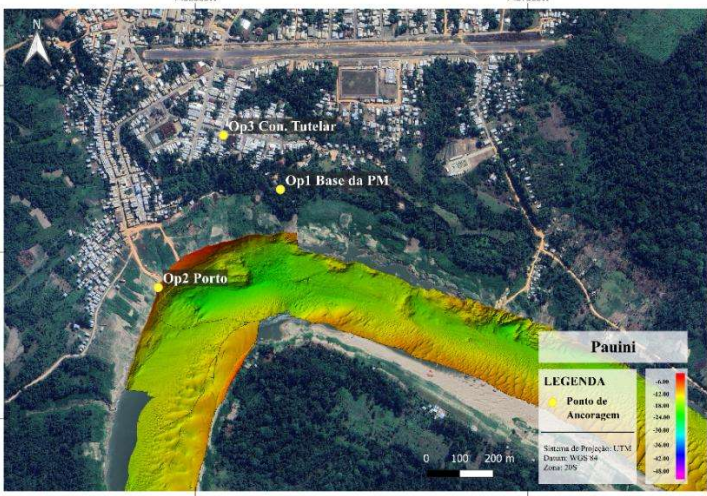
Tabela 56 - Mapa de localização IPA e opções de local para implantação da caixa de ancoragem em Pauini.

| Pauini | | | | |
|---|---|---|---|---|
| | 1 | -7.716404 | -66.998525 | Base da Polícia Militar. Instituição pública. Local seguro. Acesso razoável |
| | 2 | -7.719143 | -67.001857 | Porto fluvial de Pauini. Local público. Bom acesso à margem, porém se edificações de referência. |
| | 3 | -7.714951 | -67.000084 | Conselho Tutelar. Instituição pública. Local amplo. Acesso razoável. |

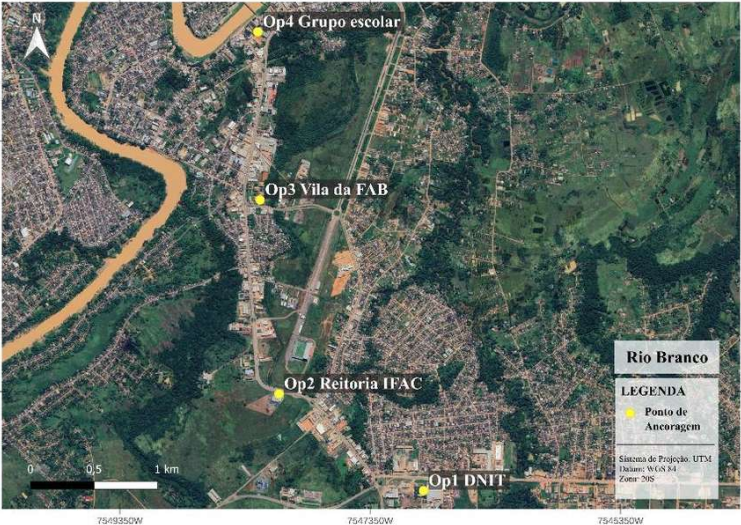
Tabela 59 - Mapa de localização IPA e opções de local para implantação da caixa de ancoragem em Rio Branco.

| Rio Branco | | | | |
|---|---|---|---|---|
| | 1 | -10.012442 | -67.795234 | DNIT.<br>Opção pela Rodovia.<br>Instituição pública. |
| | 2 | -10.005649 | -67.805560 | Reitoria IFAC<br>Opção pela Rodovia.<br>Instituição pública. |
| | 3 | -9.991893 | -67.806888 | Vila da FAB<br>Opção pela Rodovia.<br>Instituição pública. |
| | 4 | -9.980051 | -67.807090 | Grupo Escolar.<br>Instituição Pública.<br>Se for viável o acesso fluvial. |
